Stadt Langenau

# Radverkehrskonzept

Bestandsanalyse  
Ortsbegehung  
Steckbriefe

11. April 2019

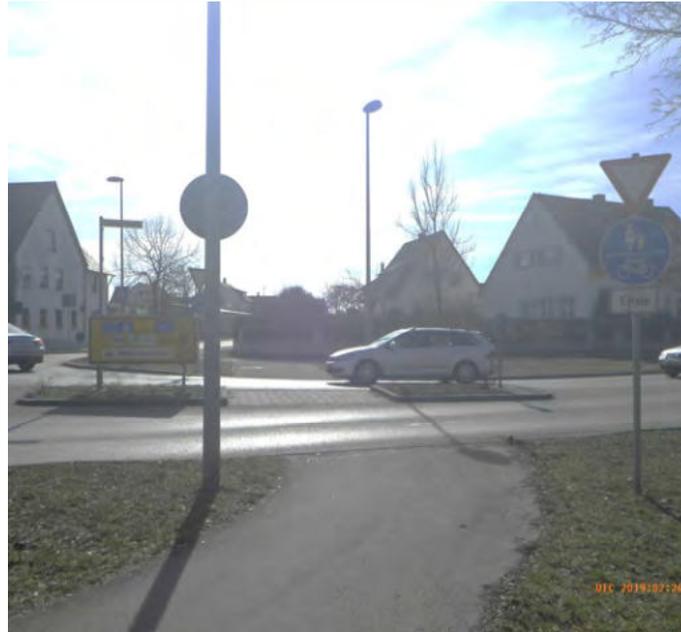
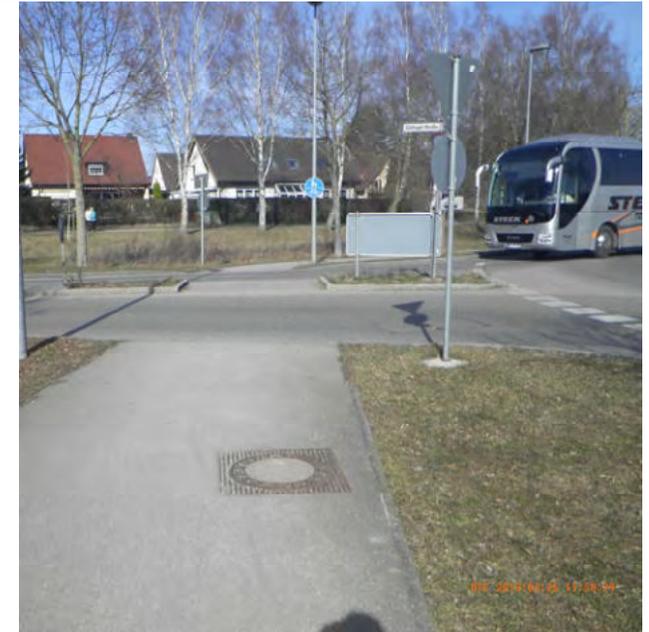
# A – Linde-Kreisverkehr

- gemeinsamer Geh-/Radweg endet an der Querungsstelle
- unklare Führung für den Radverkehr
- hohes Verkehrsaufkommen

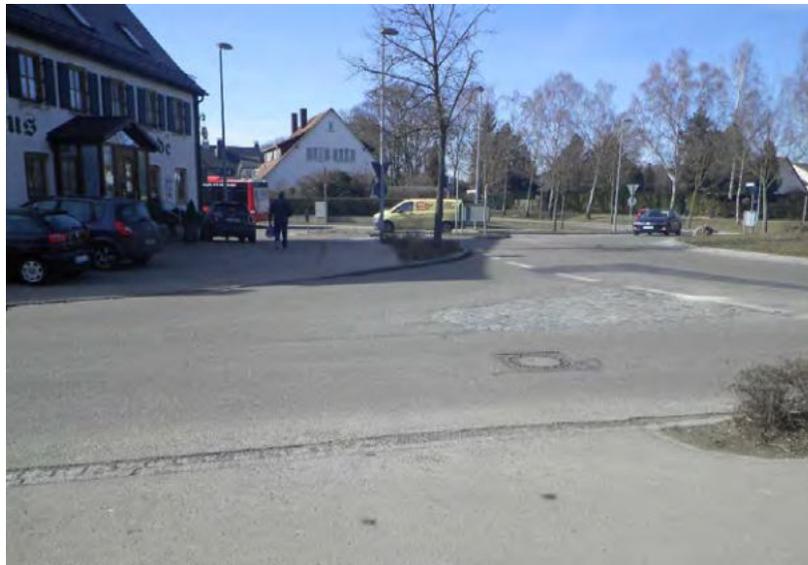
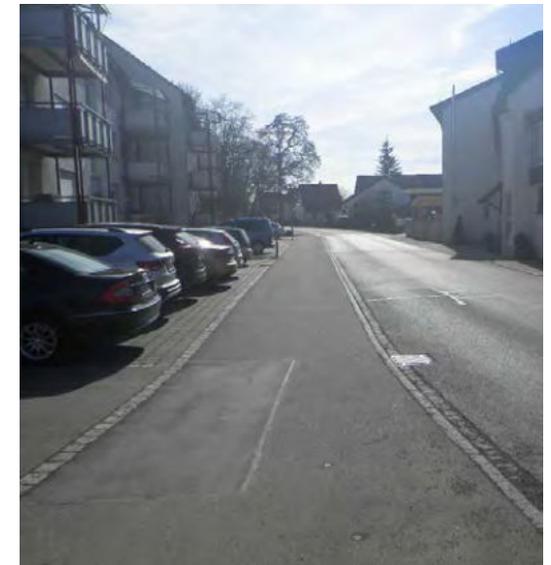
# A – Linde-Kreisverkehr

- keine gesicherte Querung der Angertorstraße
- Beschilderung Radwegnetz (Ulm, Donautäler) und gemeinsamer Geh- und Radweg auf Ostseite Angertorstraße Richtung Süden fehlt

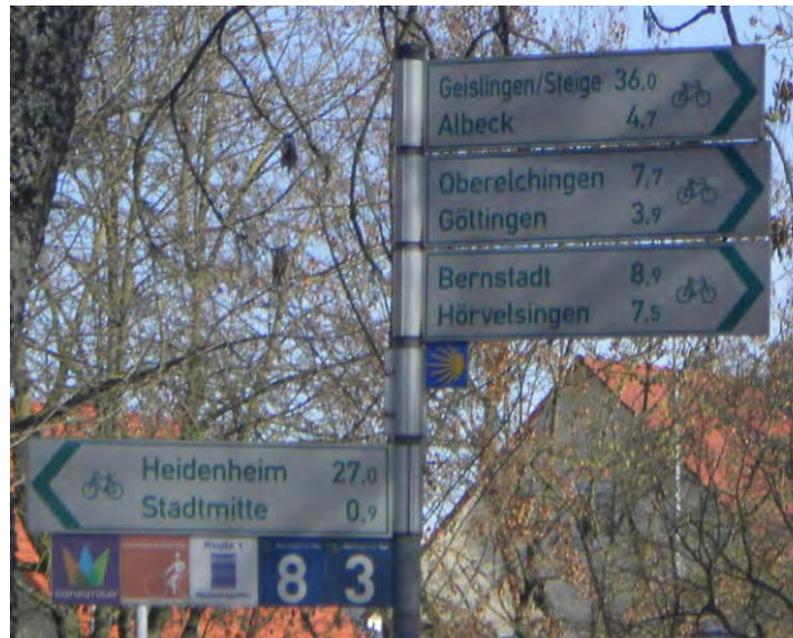
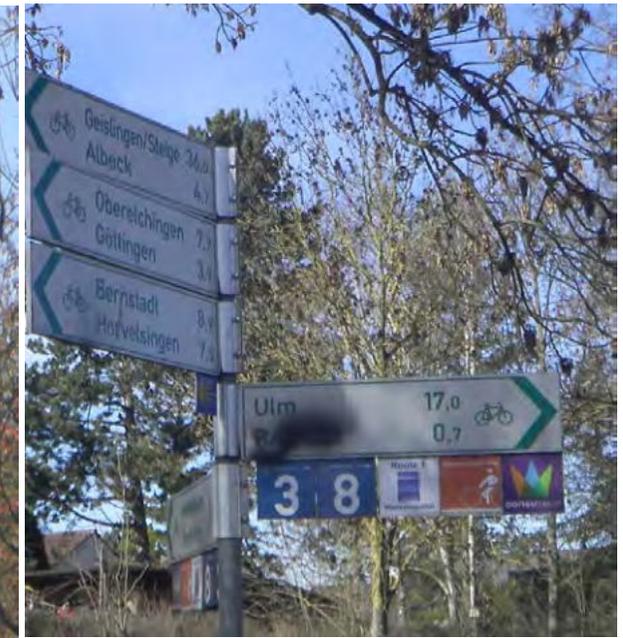
# A – Linde-Kreisverkehr

- Überprüfung der Radwegweisung notwendig

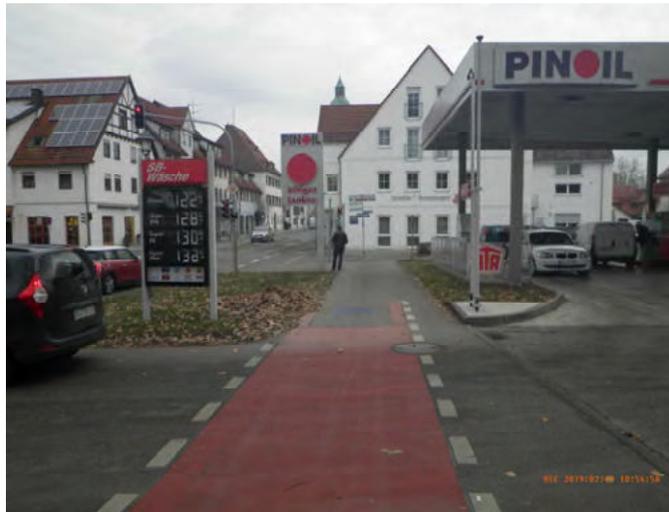
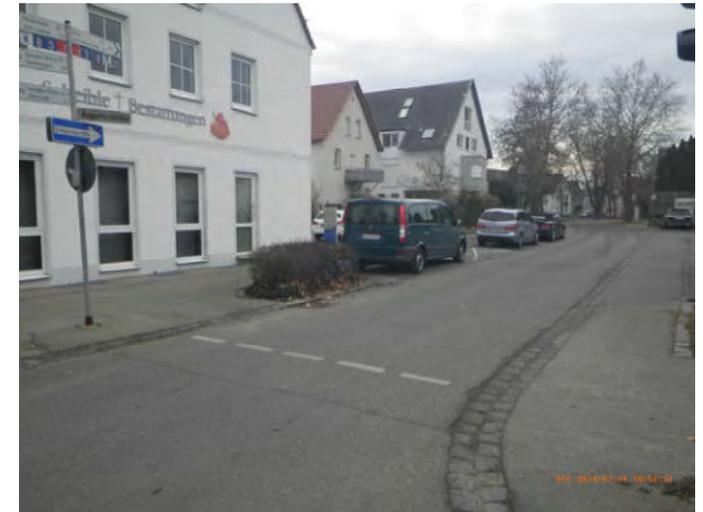
## B – Kreuzungsbereich Hindenburgstr./Angertorstr.

- Radweg entlang Hindenburgstraße endet bei Pinoil-Tankstelle ohne Fortführung nach Süden oder in Richtung Kernstadt
- Querung der Hindenburgstraße in Richtung Flötzbachstraße über Fußgängerampel, fehlende Beschilderung gemeinsamer Geh- und Radweg

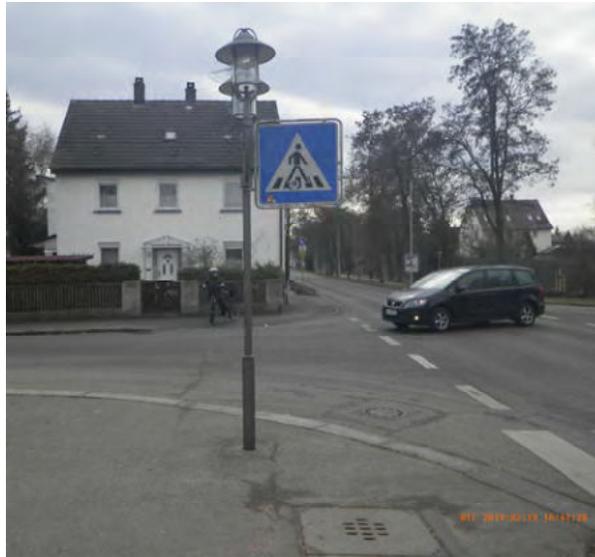
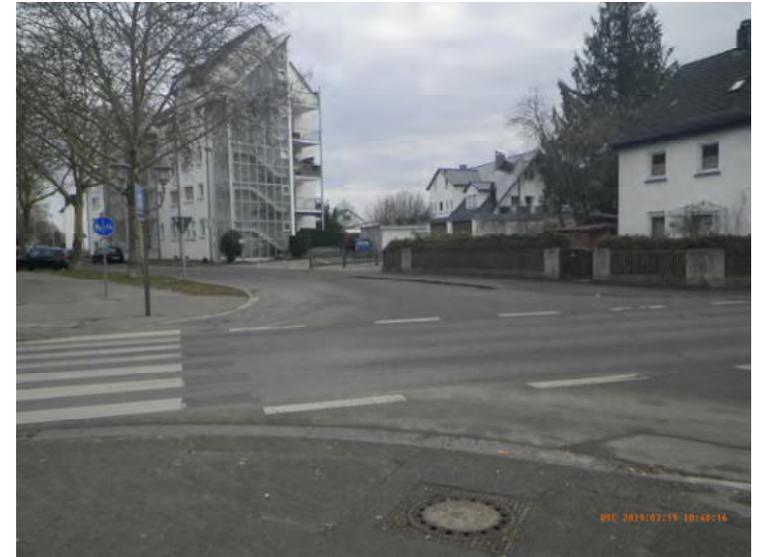
## B – Kreuzungsbereich Hindenburgstr./Angertorstr.

- wichtige Radverkehrsbeziehung Hindenburgstr./Angertorstr./Freistegstr.
- unklare Führung des Radverkehrs insbesondere von/zu getrenntem Geh-/Radweg Freistegstr.

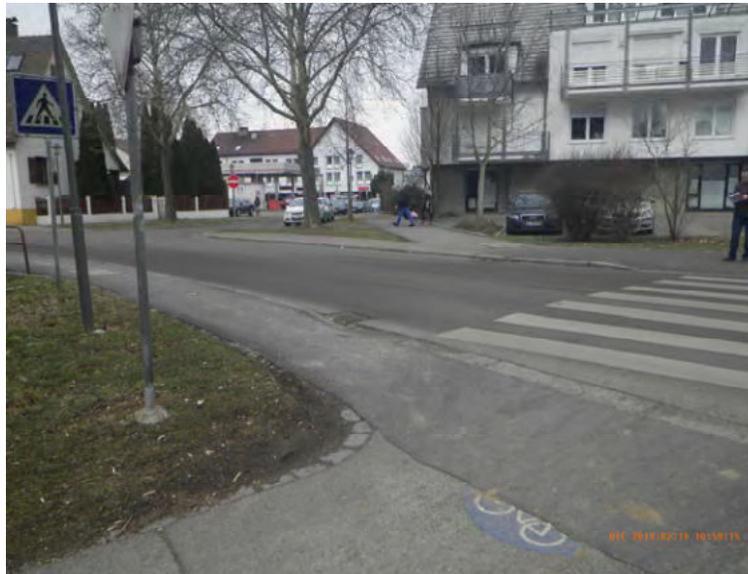
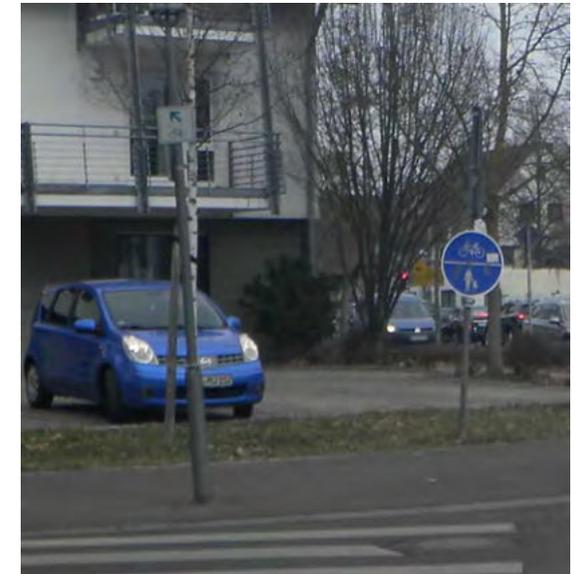
## B – Kreuzungsbereich Hindenburgstr./Angertorstr.

- hohes Radverkehrsaufkommen in westlicher Angertorstraße (494 Rad/24h)
- Radverkehrsführung unklar
- gemeinsamer Geh-/Radweg über westliche Angertorstraße geringer Ausbaubreite & Markierung undeutlich

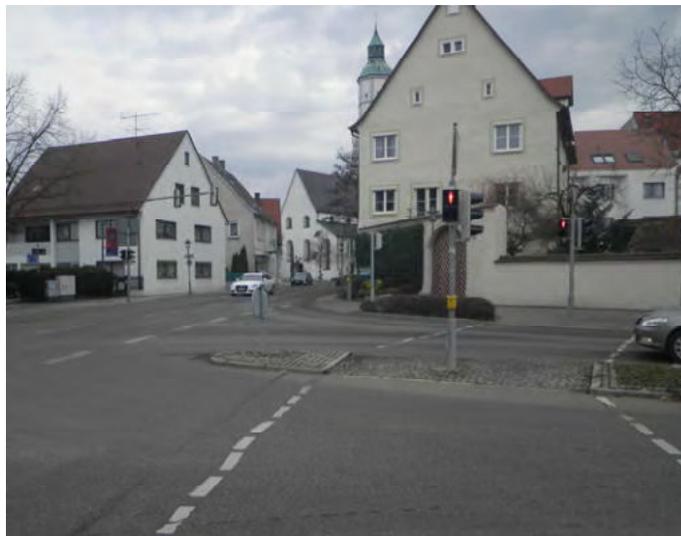
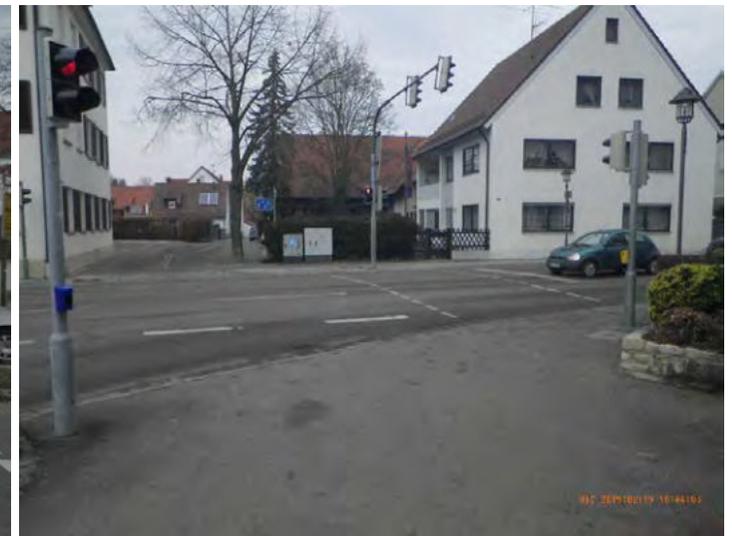
# B – Kreuzungsbereich Hindenburgstr./Angertorstr.

- schwierige Situation für Radfahrer und unklare Führung im Kreuzungsbereich  
z.B. fehlende Schutzstreifen

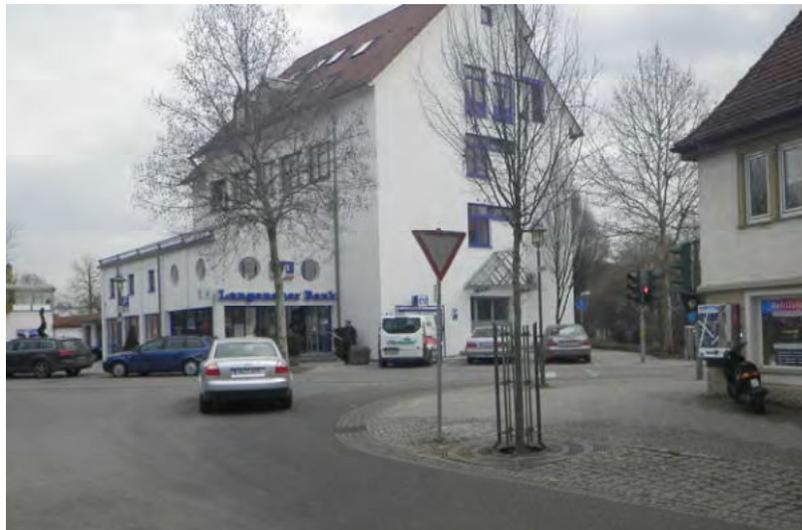
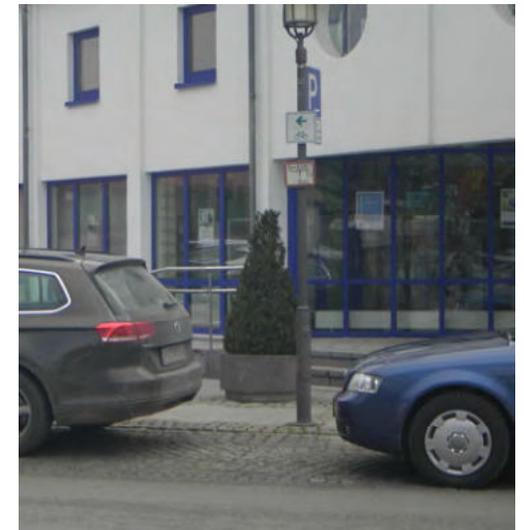
# C – Einmündung Achstraße/Hindenburgstraße

- Einmündung Achstr./Hindenburgstraße unübersichtlich für Radfahrer
  - hohes Verkehrsaufkommen (6.891 Kfz/24 h) auf Hindenburgstraße
  - Achstr. als ausgewiesene Radroute, kurzes Stück Hindenburgstraße verbindet Achstr. mit Burghofstr.
- eindeutige Wegweisung und Führung für Radverkehr notwendig

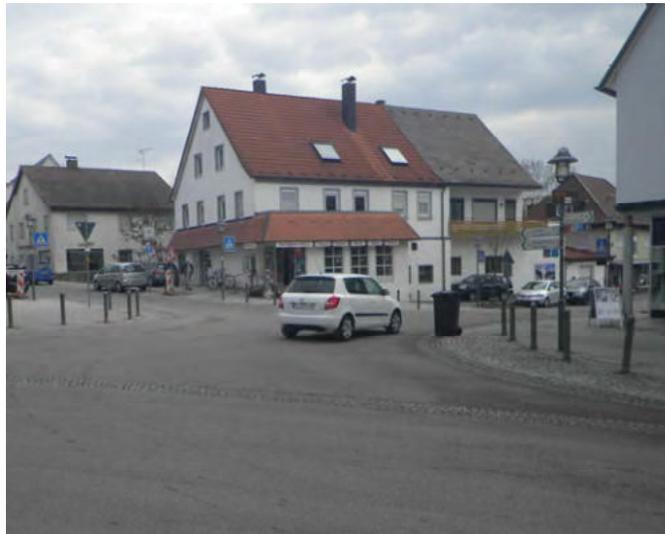
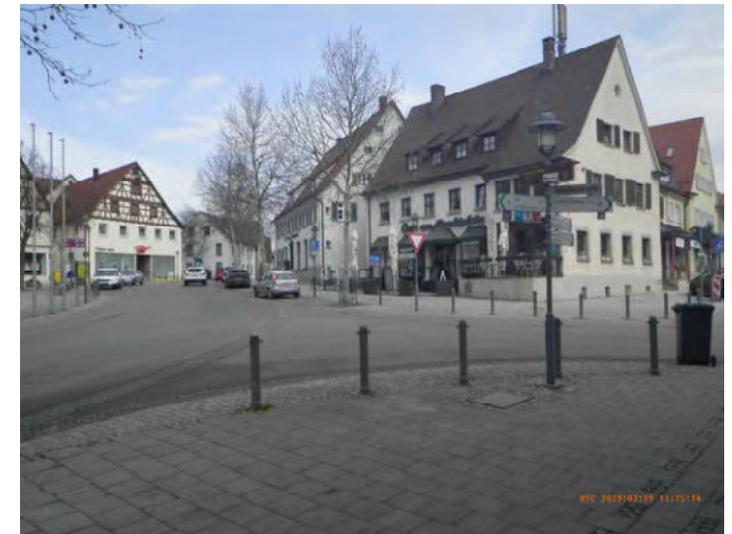
# C – Knotenpunkt „Marktplatz“

- Knotenpunkt Hindenburgstraße/Bahnhofstraße/Burghofstraße unübersichtlich bei hoher Kfz-Verkehrsnachfrage
- keine klar erkennbare Radverkehrsführung
- für Radfahrer schwierige Anbindung an Burghofstraße

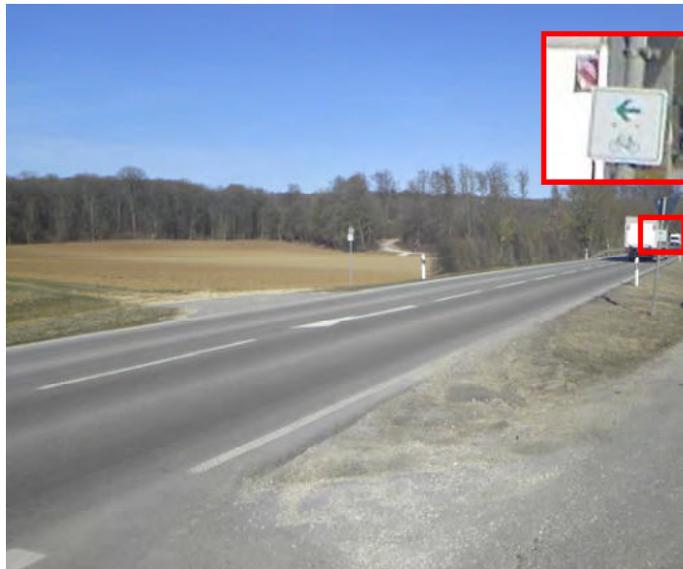
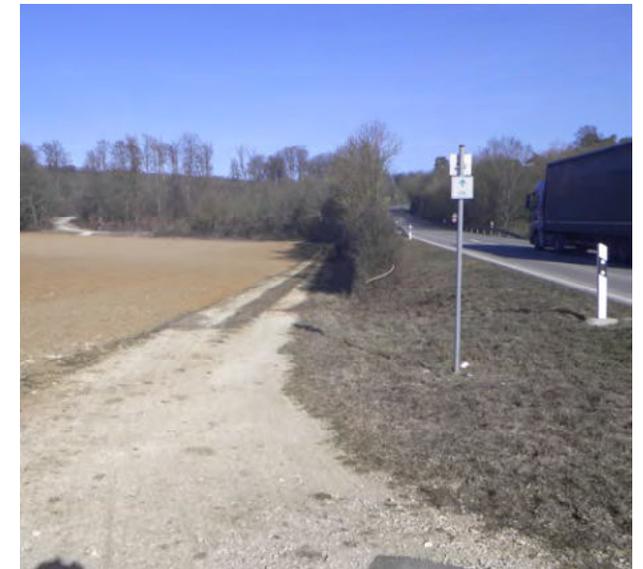
# D – Querung L 1079 Industriegebiet A7 Nord

- Radwegweiser indiziert eine Querung der L 1079 Tempo 100 km/h
- keine gesicherte Querung vorhanden
- unbefestigte Randbereiche erschweren direkte Querung
- unbefestigte Wegeverbindung in Richtung Lonetal

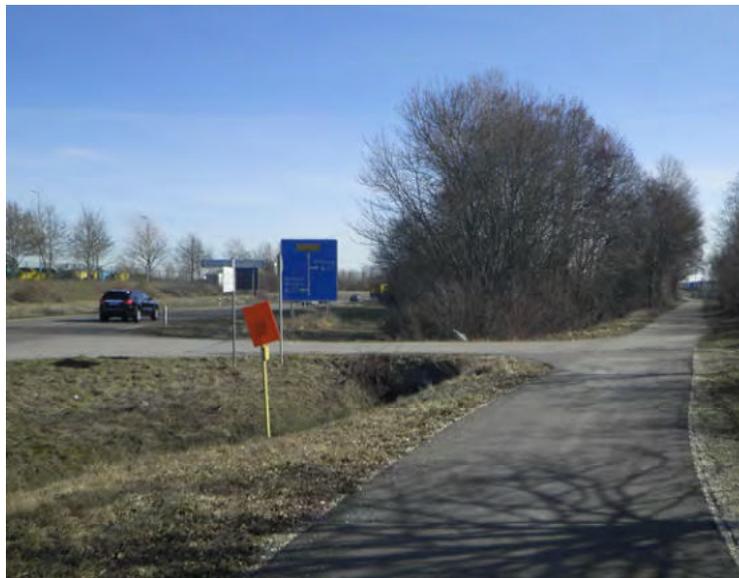
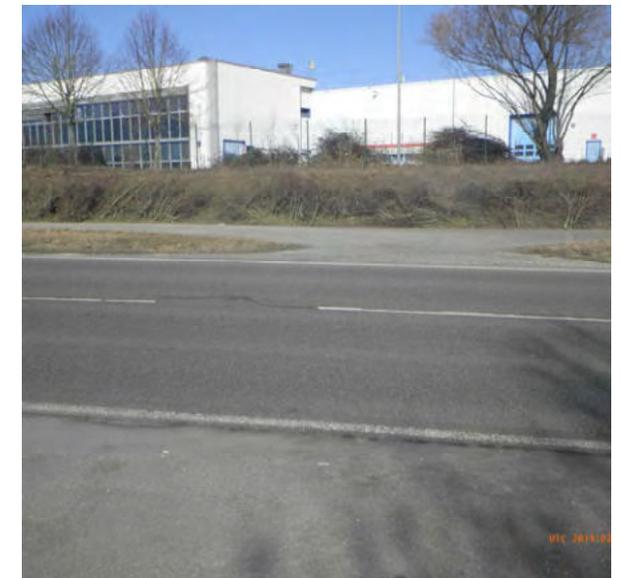
# E – Querung L 1170 Industriegebiet A7 Mitte

- Radwegweiser indiziert eine Querung der L 1170 Tempo 70 km/h
- keine gesicherte Querung vorhanden
- Querung auch an westlicher Kreuzung L1170/L1079 mit Signalschutz möglich

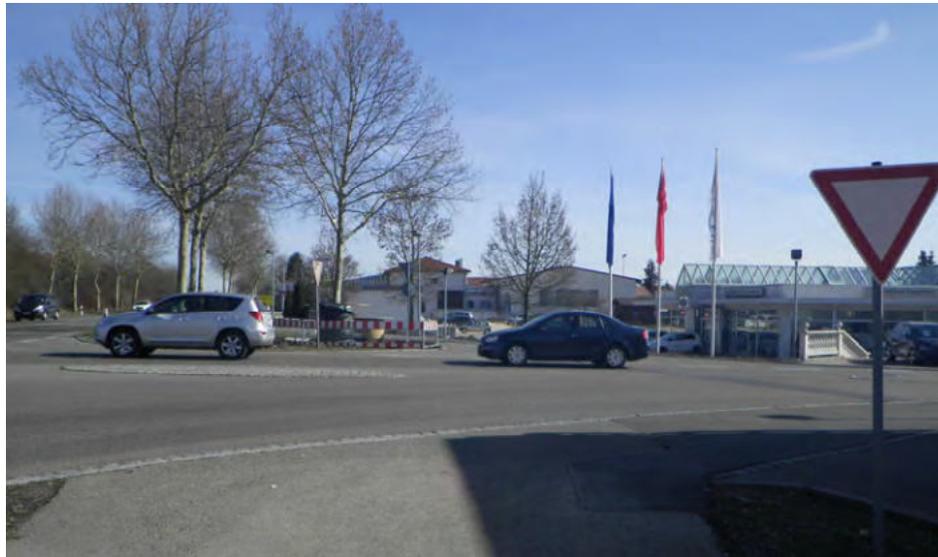
# F – Querung Kiesgräble Nord

- keine eindeutige Weiterführung des gut ausgebauten Geh- und Radwegs vom Industriegebiet A7 kommend
- Querung der hoch belasteten Straße Kiesgräble (6.382 Kfz/24h) für Fahrradfahrer schwierig

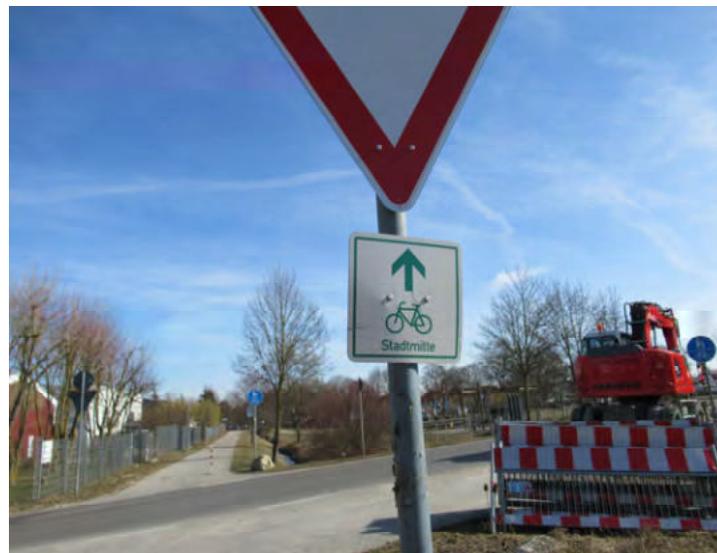
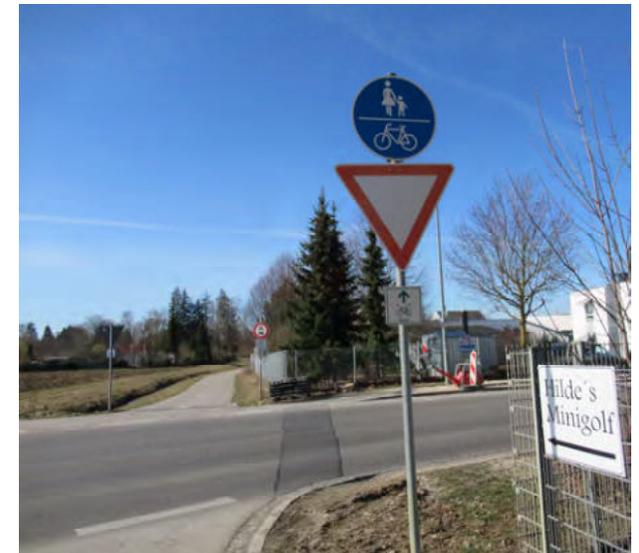
# G – Querung Kiesgräble Süd

- Querung der hoch belasteten Straße Kiesgräble (5.002 Kfz/24h) im Kurvenbereich für Fahrradfahrer schwierig

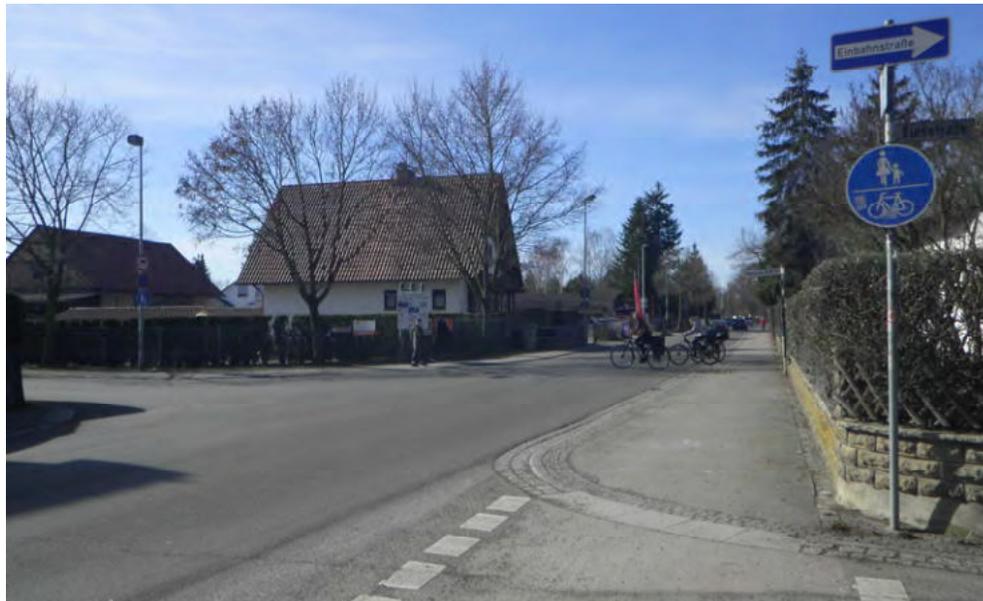
# H – Einmündung Olgastraße

- Querung der hoch belasteten Straße Olgastraße am Abzweig Olgastraße (8.632 Kfz/24h) für Fahrradfahrer schwierig
- Hohes Radverkehrsaufkommen

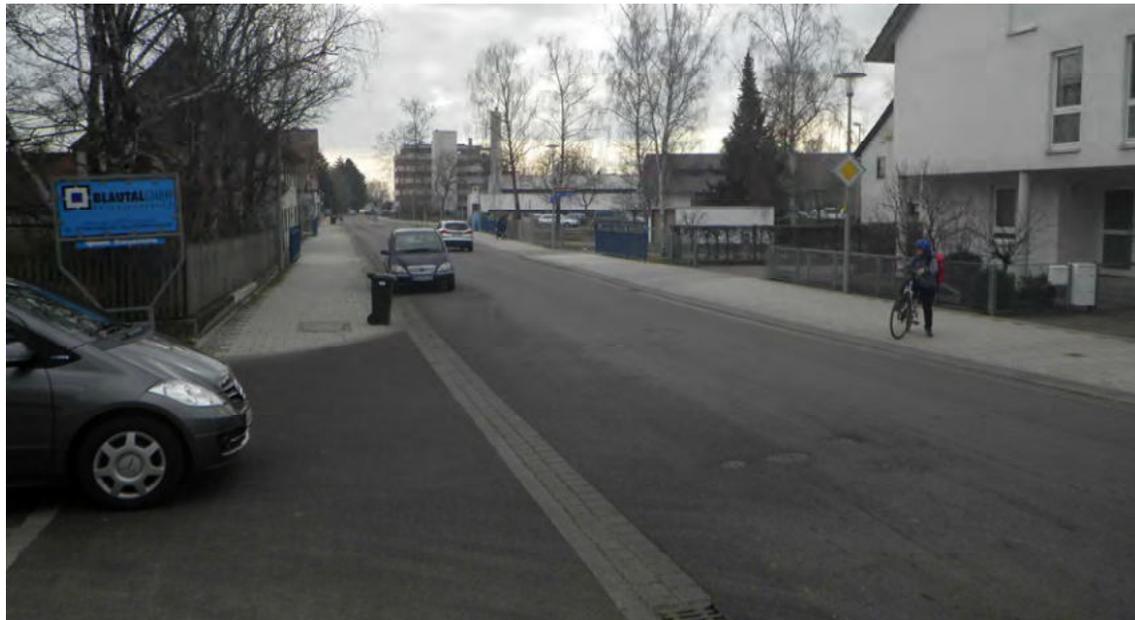
# I – Einmündung Wörthstr./Kalmenbrunnenstr.

- Querung der Wörthstraße (5.476 Kfz/24h) im Bereich der Einmündung Kalmenbrunnenstraße für Fahrradfahrer schwierig
- hohes Querungspotential im Radverkehr

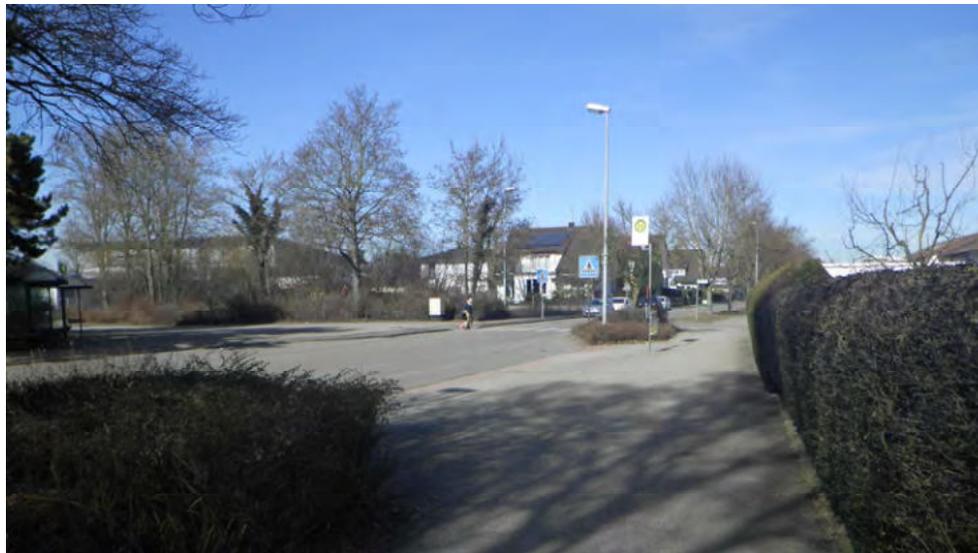
# J – Querung Albecker-Tor-Straße/Schulbereich

- gemeinsame Geh-Radweg im Zweirichtungsverkehr parallel zur Göttinger Straße quert die Albecker-Tor-Straße im Schulbereich
- Gefährdungspotential im Querungsbereich aufgrund fehlender Kennzeichnung

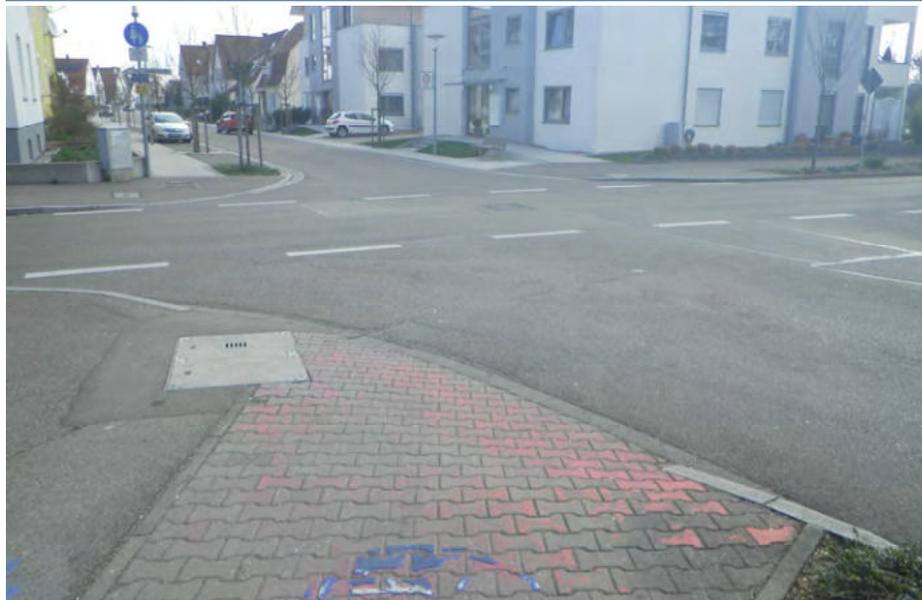
# K – Querung Bahnhofstraße

- getrennter Geh-/Radweg entlang Freistegstraße endet an Bahnhofstraße  
→ Keine erkennbare Fortführung für den Radverkehr
- Piktogramm und roter Straßenbelag zur Sicherung des Radverkehrs verblichen.

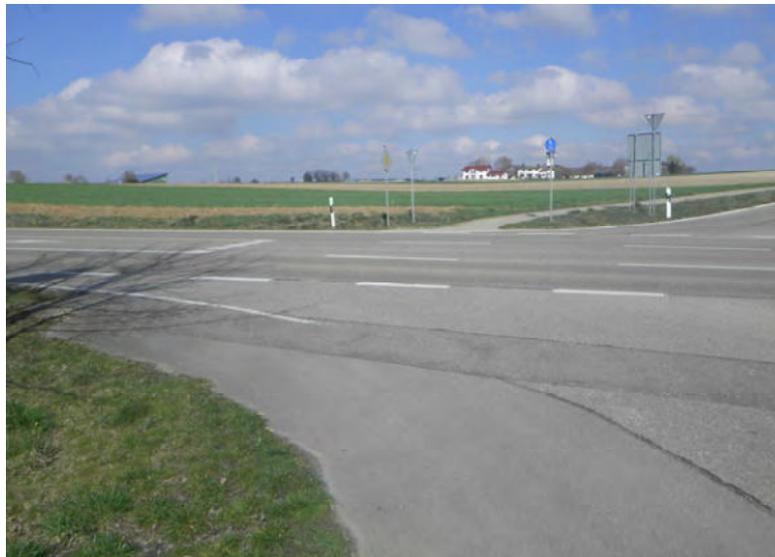
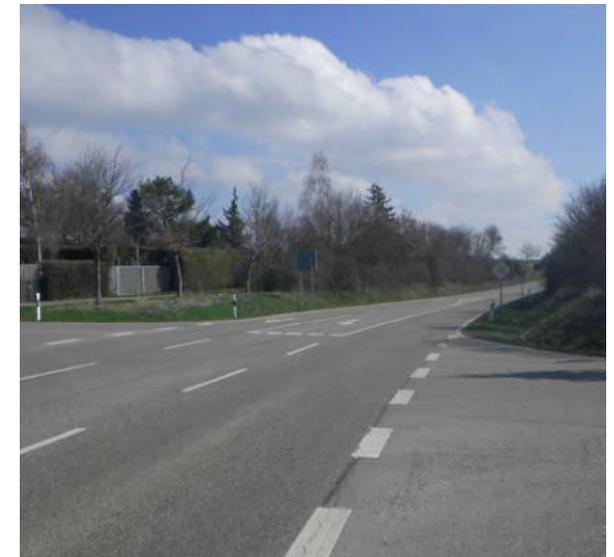
# L – Querung Nordumfahrung

- gemeinsamer Geh-/Radweg Wettinger Straße endet an Nordumfahring
- Querung der Nordumfahring gefährlich da keine gesicherte Querung vorhanden, sowie eingeschränkte Sichtverhältnisse für den Radverkehr
- insbesondere für aus Süden kommenden Radverkehr schwierige Querungssit.

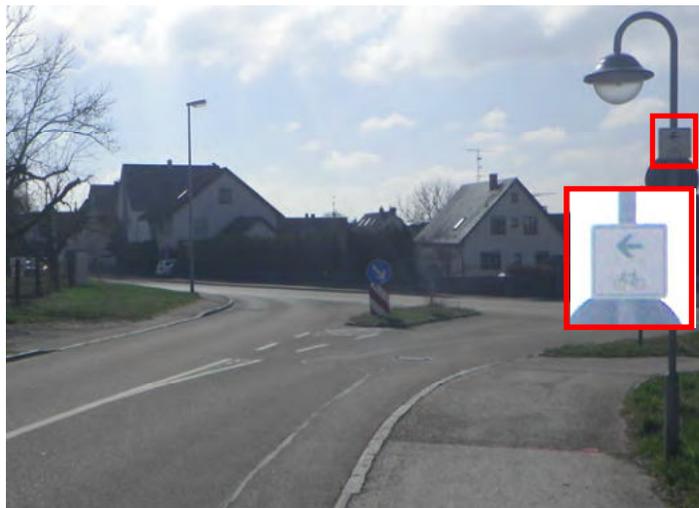
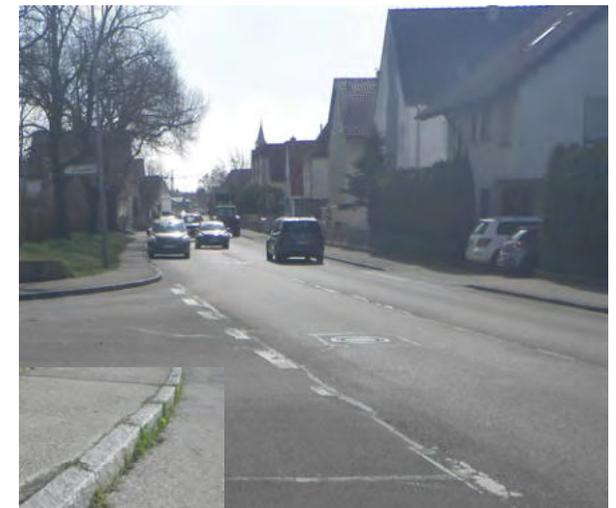
# M – Abschnitt Wettinger Straße/Hasenstraße

- Radwegführung von gemeinsamen Geh-/Radweg Wettinger Straße von Norden her kommend unklar
- Radwegweisung führt in die Hasenstraße (s. Bild links)
- geringe Ausbaubreite des Gehwegs → nicht für Radfahrer geeignet
- Bordstein an der Einmündung nicht abgesenkt

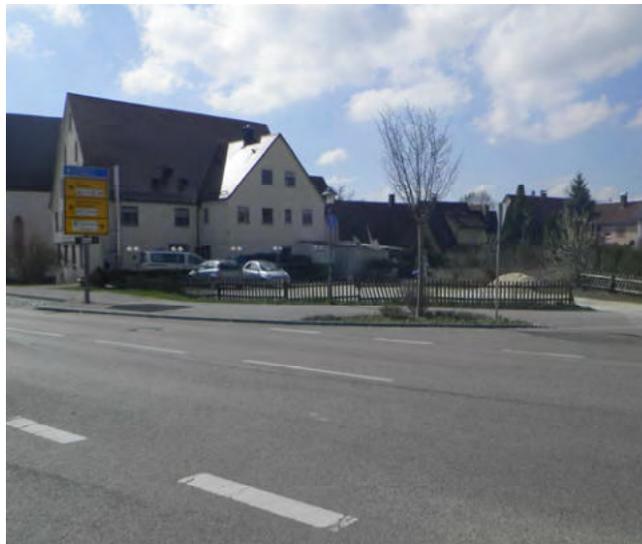
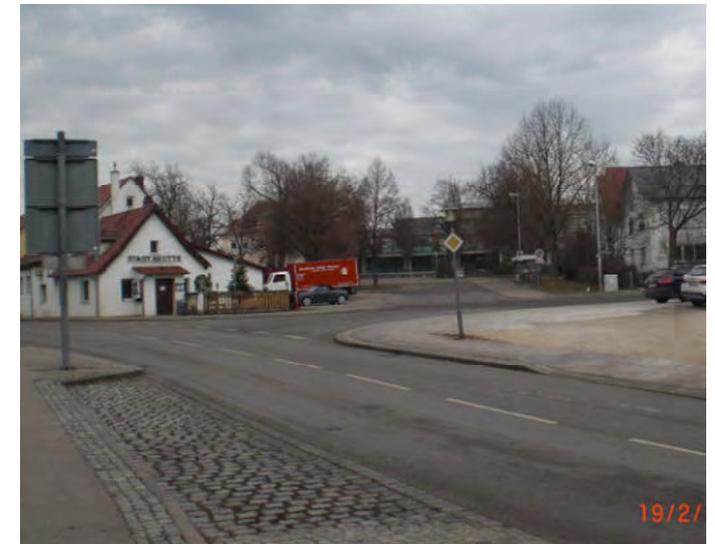
# N – Knotenpunkt Friedhofstr./Karlstr./Hasenstr.

- der Kreuzungsbereich ist für Fahrradfahrer unklar gestaltet
- keine gesicherte Querung in der Hasenstr.äße
- im Vorfeld der Gemeinschaftsschule und in der direkten Erschließung ist keine klare Radverkehrsführung vorhanden
