Stadt Langenau

# Radverkehrskonzept

Bestandsanalyse  
Ortsbegehung  
Steckbriefe

11. April 2019

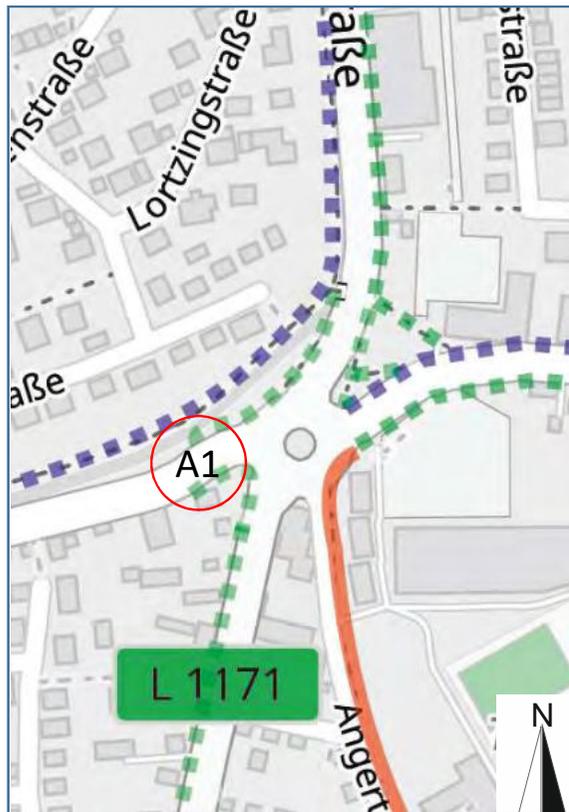
# A – Linde-Kreisverkehr

- gemeinsamer Geh-/Radweg endet an der Querungsstelle
- unklare Führung für den Radverkehr
- hohes Verkehrsaufkommen

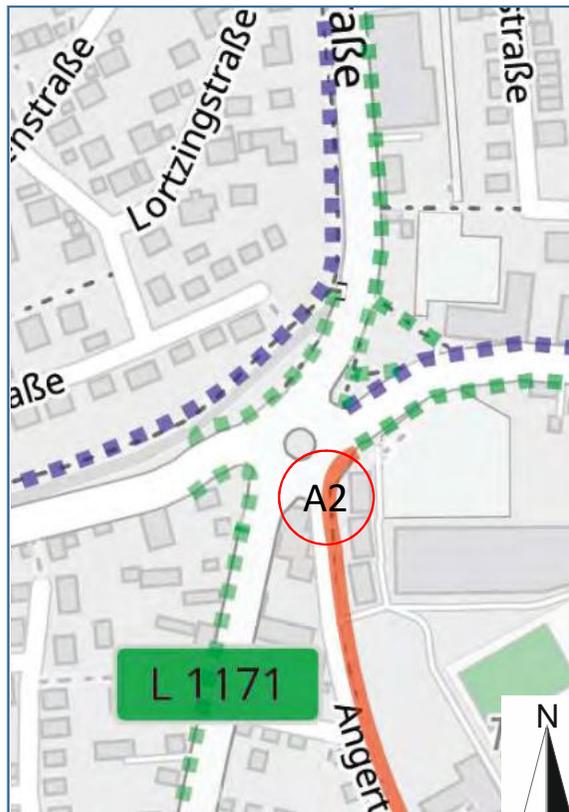
# A – Linde-Kreisverkehr

- keine gesicherte Querung der Angertorstraße
- Beschilderung Radwegnetz (Ulm, Donautäler) und gemeinsamer Geh- und Radweg auf Ostseite Angertorstraße Richtung Süden fehlt

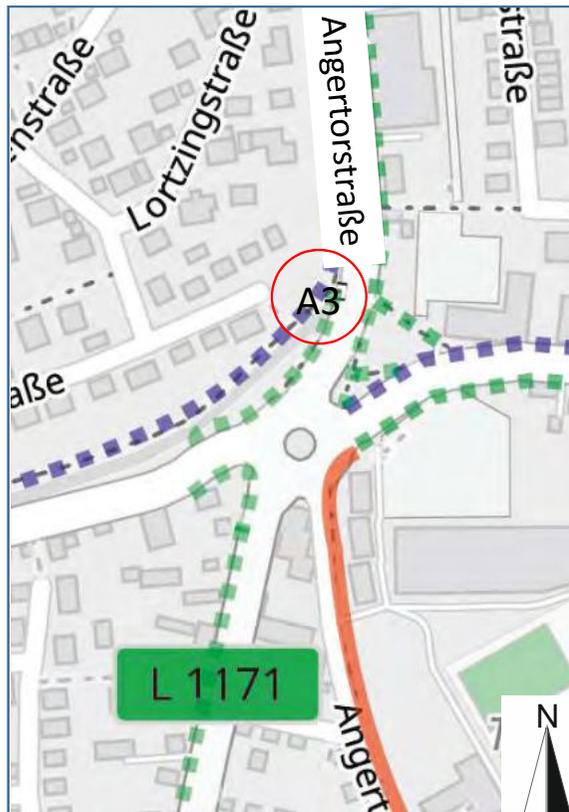
# A – Linde-Kreisverkehr

- Überprüfung der Radwegweisung notwendig

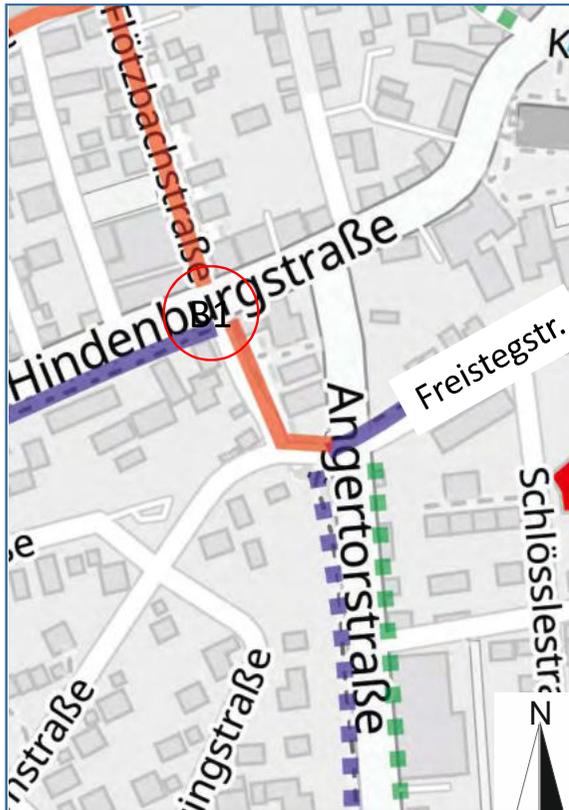
## B – Kreuzungsbereich Hindenburgstr./Angertorstr.

- Radweg entlang Hindenburgstraße endet bei Pinoil-Tankstelle ohne Fortführung nach Süden oder in Richtung Kernstadt
- Querung der Hindenburgstraße in Richtung Flötzbachstraße über Fußgängerampel, fehlende Beschilderung gemeinsamer Geh- und Radweg

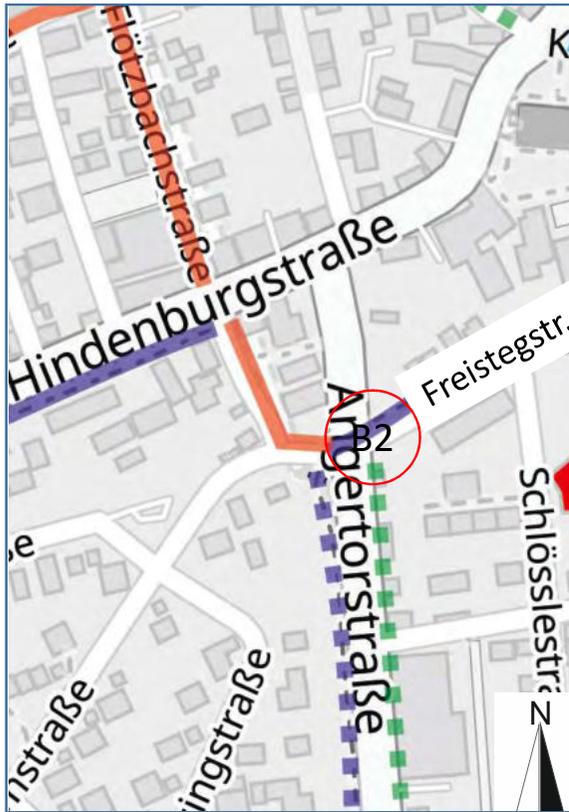
## B – Kreuzungsbereich Hindenburgstr./Angertorstr.

- wichtige Radverkehrsbeziehung Hindenburgstr./Angertorstr./Freistegstr.
- unklare Führung des Radverkehrs insbesondere von/zu getrenntem Geh-/Radweg Freistegstr.

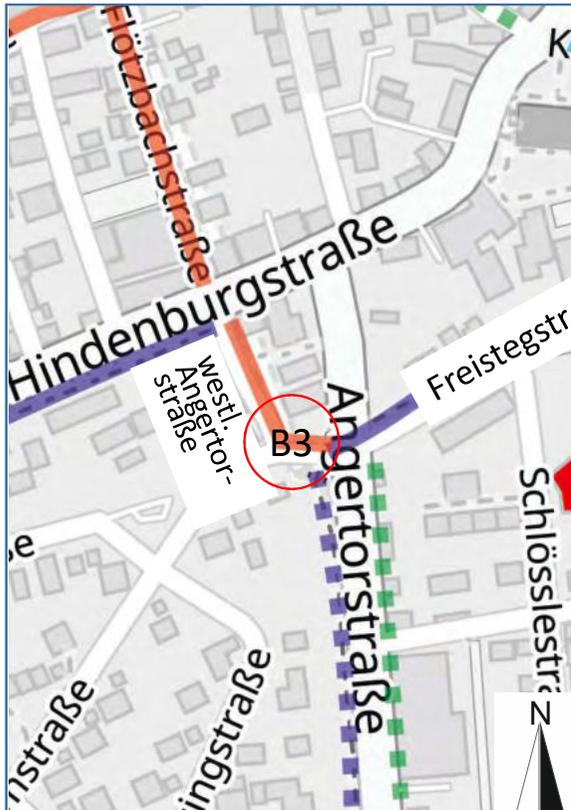
## B – Kreuzungsbereich Hindenburgstr./Angertorstr.

- hohes Radverkehrsaufkommen in westlicher Angertorstraße (494 Rad/24h)
- Radverkehrsführung unklar
- gemeinsamer Geh-/Radweg über westliche Angertorstraße geringer Ausbaubreite & Markierung undeutlich

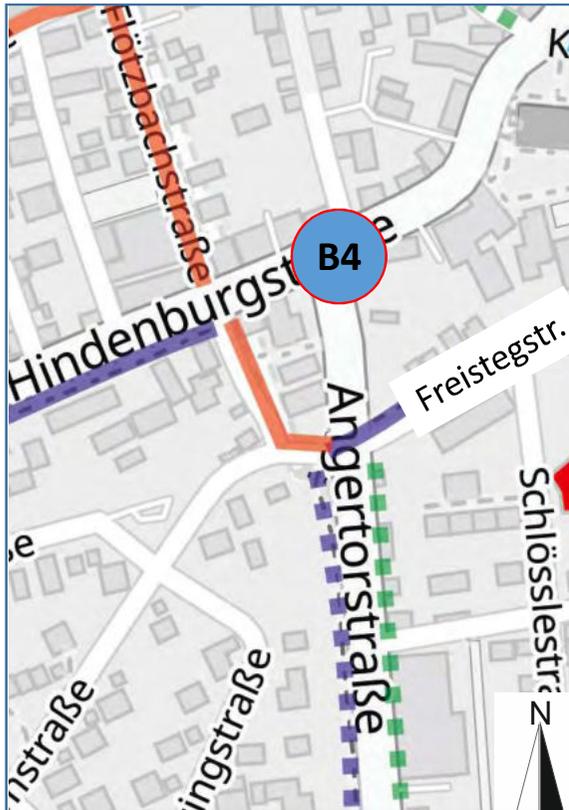
# B – Kreuzungsbereich Hindenburgstr./Angertorstr.

- schwierige Situation für Radfahrer und unklare Führung im Kreuzungsbereich  
z.B. fehlende Schutzstreifen

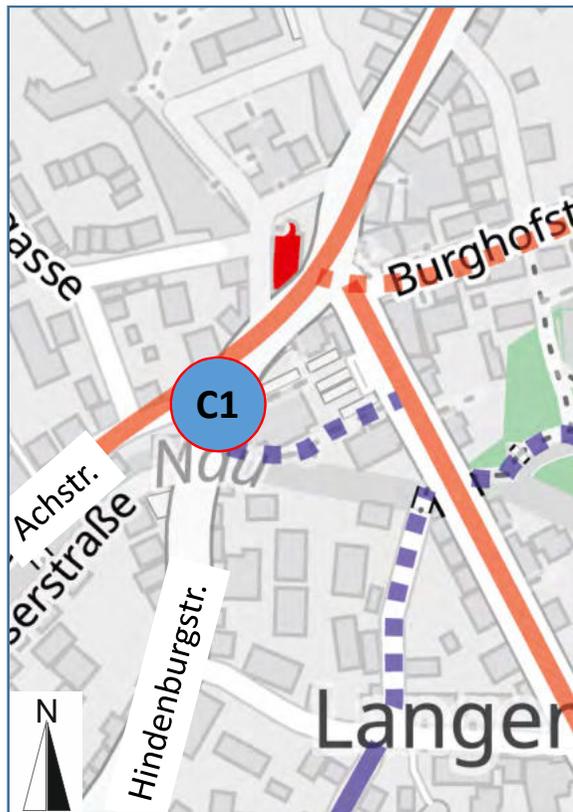
# C – Einmündung Achstraße/Hindenburgstraße

- Einmündung Achstr./Hindenburgstraße unübersichtlich für Radfahrer
  - hohes Verkehrsaufkommen (6.891 Kfz/24 h) auf Hindenburgstraße
  - Achstr. als ausgewiesene Radroute, kurzes Stück Hindenburgstraße verbindet Achstr. mit Burghofstr.
- eindeutige Wegweisung und Führung für Radverkehr notwendig

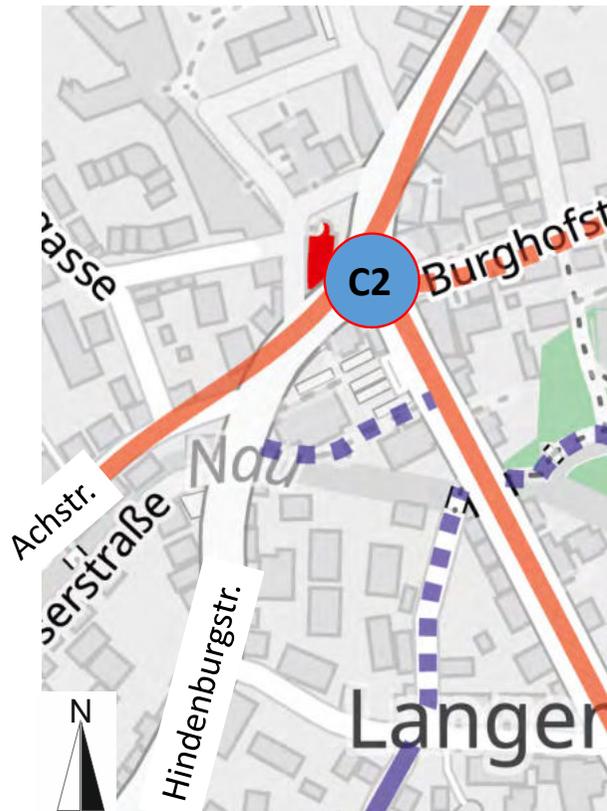
# C – Knotenpunkt „Marktplatz“

- Knotenpunkt Hindenburgstraße/Bahnhofstraße/Burghofstraße unübersichtlich bei hoher Kfz-Verkehrsnachfrage
- keine klar erkennbare Radverkehrsführung
- für Radfahrer schwierige Anbindung an Burghofstraße

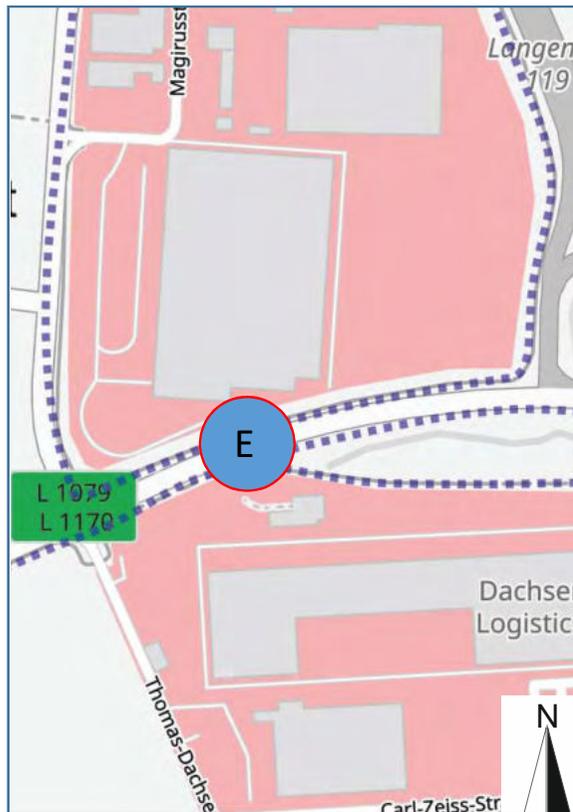
# E – Querung L 1170 Industriegebiet A7 Mitte

- Radwegweiser indiziert eine Querung der L 1170 Tempo 70 km/h
- keine gesicherte Querung vorhanden
- Querung auch an westlicher Kreuzung L1170/L1079 mit Signalschutz möglich

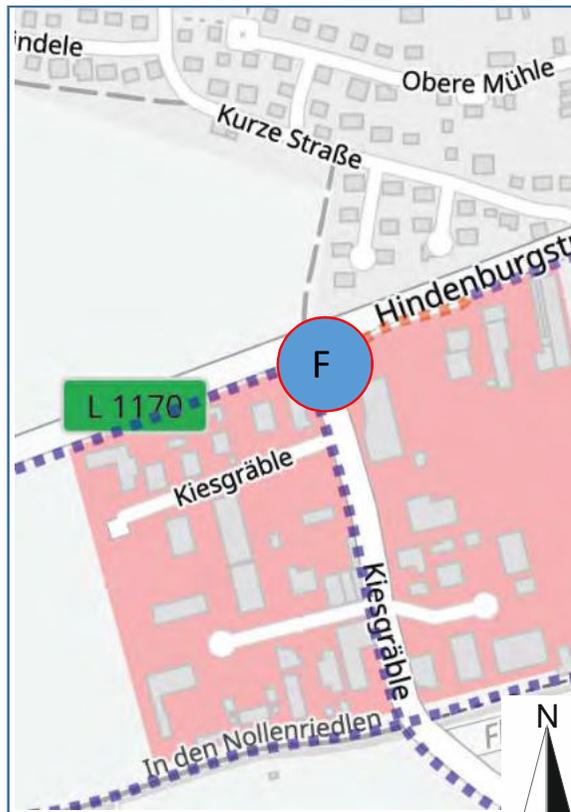
# F – Querung Kiesgräble Nord

- keine eindeutige Weiterführung des gut ausgebauten Geh- und Radwegs vom Industriegebiet A7 kommend
- Querung der hoch belasteten Straße Kiesgräble (6.382 Kfz/24h) für Fahrradfahrer schwierig

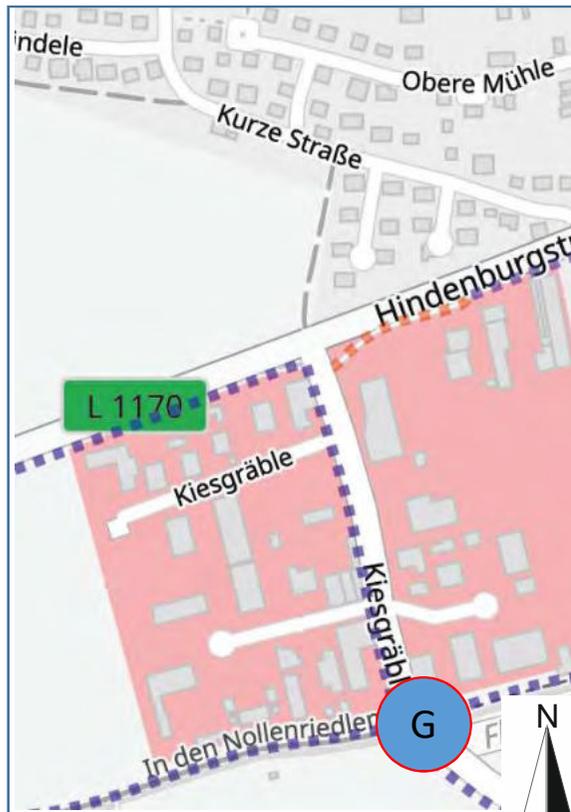
# G – Querung Kiesgräble Süd

- Querung der hoch belasteten Straße Kiesgräble (5.002 Kfz/24h) im Kurvenbereich für Fahrradfahrer schwierig

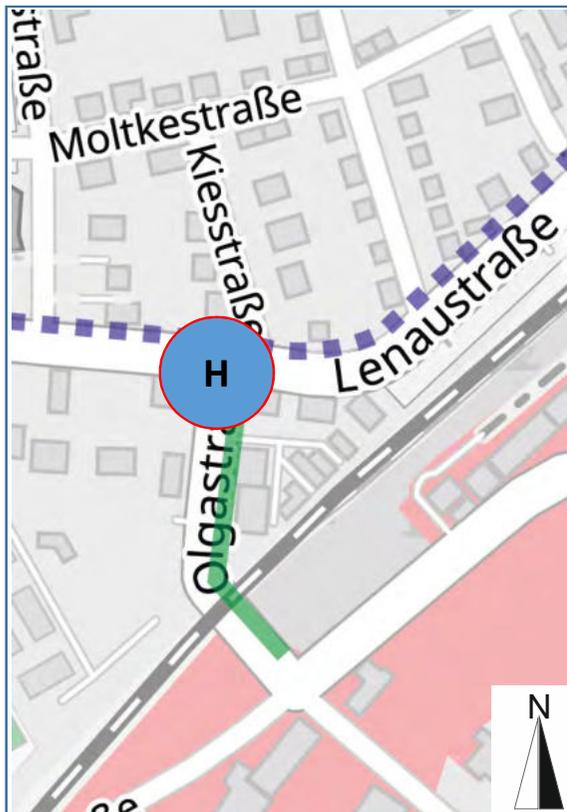
# H – Einmündung Olgastraße

- Querung der hoch belasteten Straße Olgastraße am Abzweig Olgastraße (8.632 Kfz/24h) für Fahrradfahrer schwierig
- Hohes Radverkehrsaufkommen

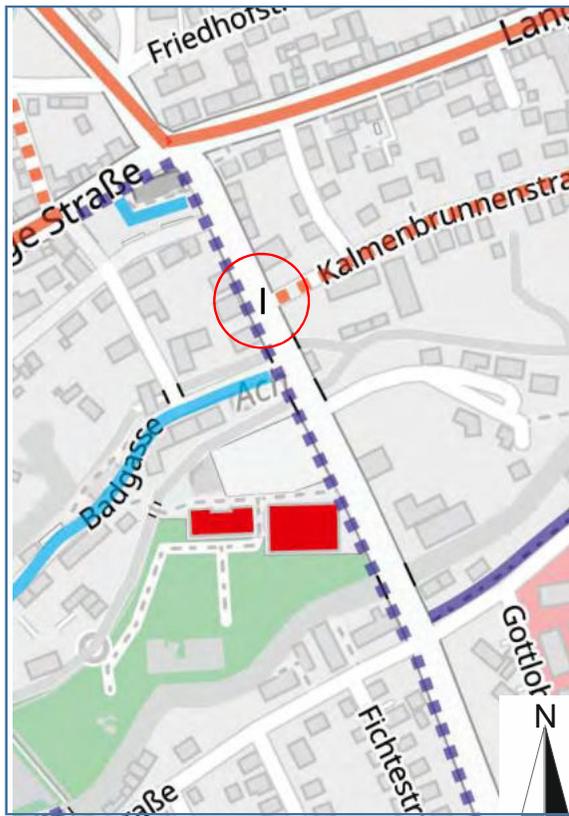
# I – Einmündung Wörthstr./Kalmenbrunnenstr.

- Querung der Wörthstraße (5.476 Kfz/24h) im Bereich der Einmündung Kalmenbrunnenstraße für Fahrradfahrer schwierig
- hohes Querungspotential im Radverkehr

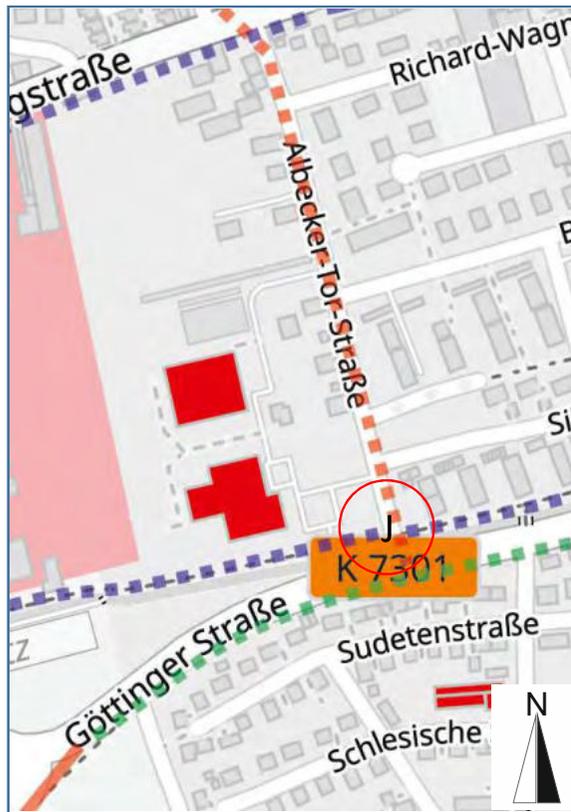
# J – Querung Albecker-Tor-Straße/Schulbereich

- gemeinsame Geh-Radweg im Zweirichtungsverkehr parallel zur Göttinger Straße quert die Albecker-Tor-Straße im Schulbereich
- Gefährdungspotential im Querungsbereich aufgrund fehlender Kennzeichnung

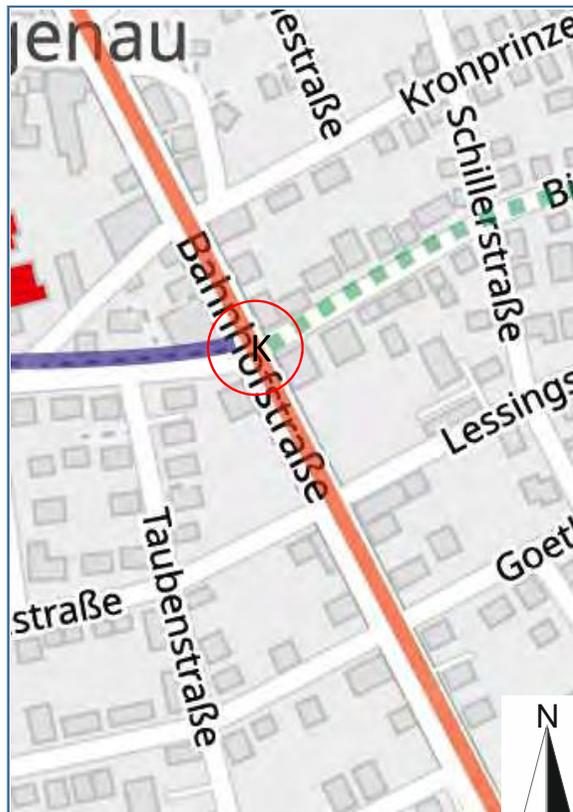
# K – Querung Bahnhofstraße

- getrennter Geh-/Radweg entlang Freistegstraße endet an Bahnhofstraße  
→ Keine erkennbare Fortführung für den Radverkehr
- Piktogramm und roter Straßenbelag zur Sicherung des Radverkehrs verblichen.

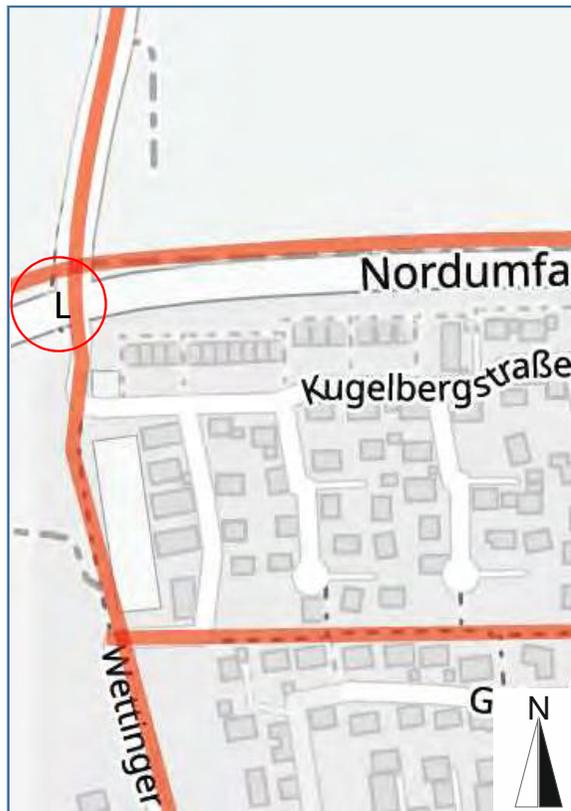
# L – Querung Nordumfahrung

- gemeinsamer Geh-/Radweg Wettinger Straße endet an Nordumfahring
- Querung der Nordumfahring gefährlich da keine gesicherte Querung vorhanden, sowie eingeschränkte Sichtverhältnisse für den Radverkehr
- insbesondere für aus Süden kommenden Radverkehr schwierige Querungssit.

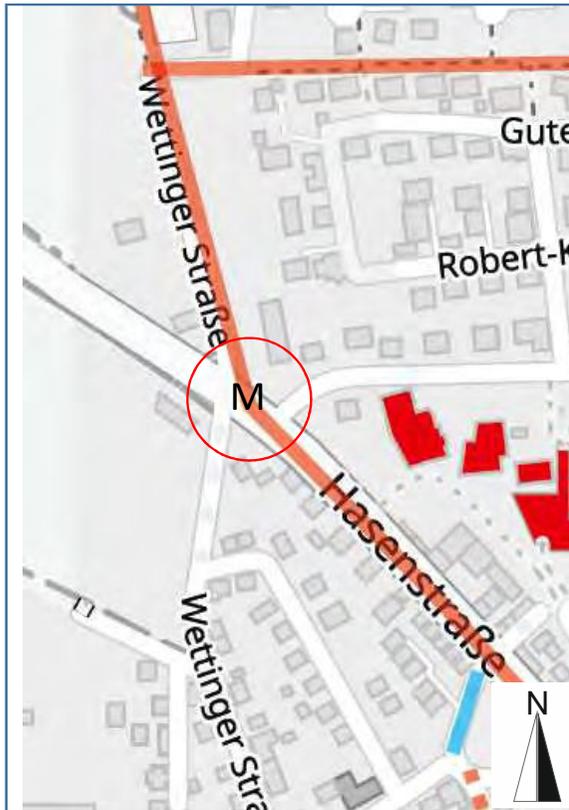
# M – Abschnitt Wettinger Straße/Hasenstraße

- Radwegführung von gemeinsamen Geh-/Radweg Wettinger Straße von Norden her kommend unklar
- Radwegweisung führt in die Hasenstraße (s. Bild links)
- geringe Ausbaubreite des Gehwegs → nicht für Radfahrer geeignet
- Bordstein an der Einmündung nicht abgesenkt

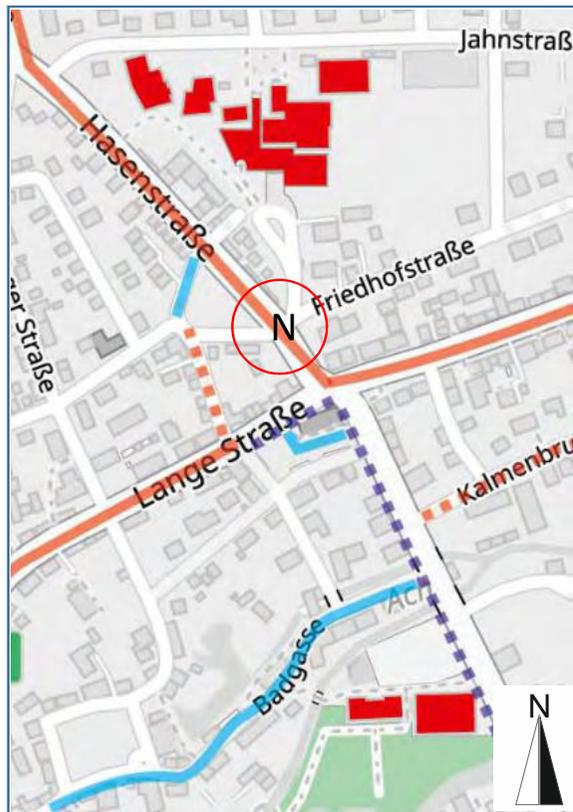
# N – Knotenpunkt Friedhofstr./Karlstr./Hasenstr.

- der Kreuzungsbereich ist für Fahrradfahrer unklar gestaltet
- keine gesicherte Querung in der Hasenstr.äße
- im Vorfeld der Gemeinschaftsschule und in der direkten Erschließung ist keine klare Radverkehrsführung vorhanden
